UNIVERSIDAD CÉSAR VALLEJO

**“Determinación de las causas que generan fallas en las viviendas del
Pueblo Joven La Libertad, propuesta de solución, Chimbote – Ancash,
2017”**

**TESIS PARA OPTAR EL TÍTULO PROFESIONAL DE INGENIERO
CIVIL**

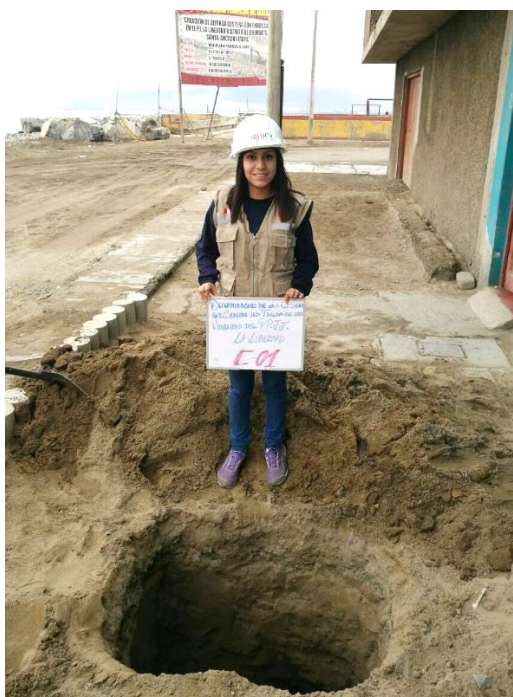
Foto 01: Calicata 01 realizada en la Prolongación Malecón Grau Mz.20, Lt.3.

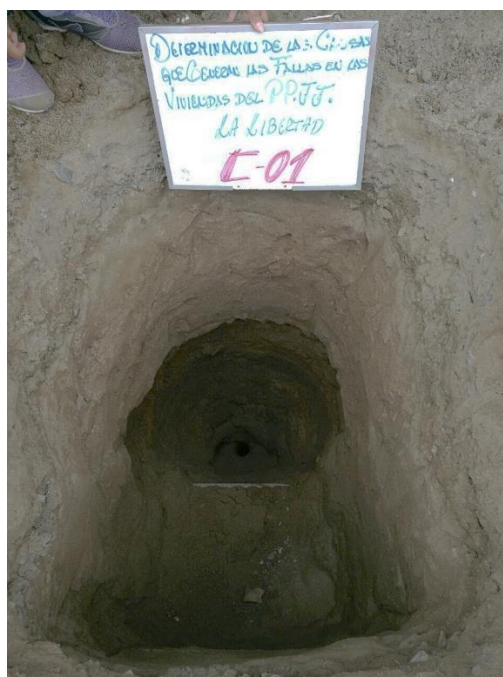
Foto 02: Estratos de la calicata 01 y el orificio que se observa al fondo es por la utilización de barreno para llegar al nivel freático.

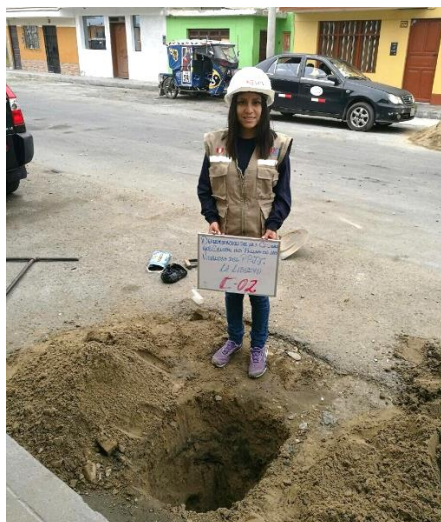
Foto 03: Excavación de calicata 02 realizada en el Jr. Mateo Pumacahua Mz. 11 Lt.8

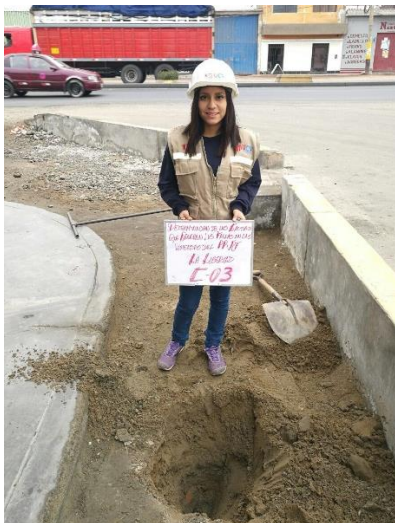
Foto 05: Excavación de calicata 03 realizada en el Jr. San Martin Mz.2 Lt.20.

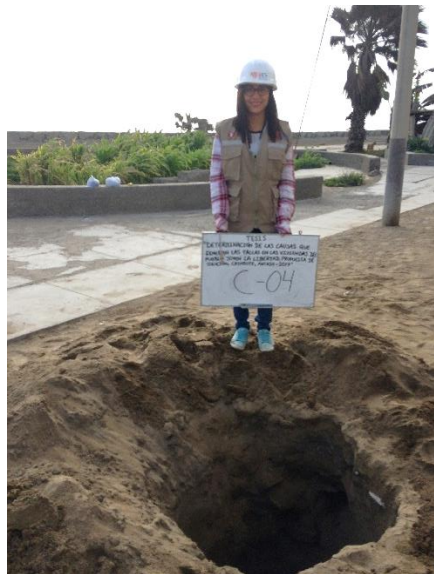
Foto 07: Excavación de la calicata 04 realizada en la Prolongación Malecón Grau.

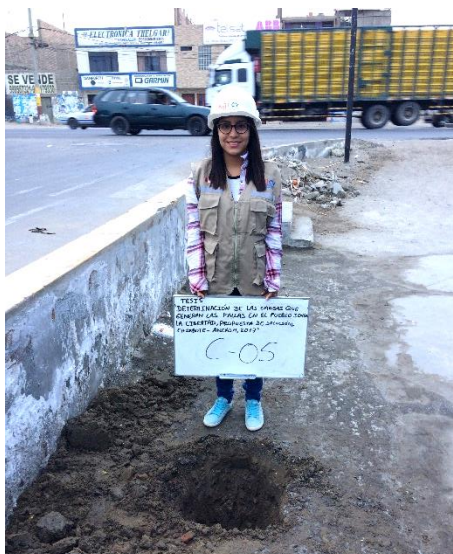
Foto 08: Excavación de calicata 05 realizada en el Jr. Ramón Castilla Mz. 1 Lt. 1.
